Методика проведення аудиту доступності об'єктів, на яких розташовані виборчі дільниці

2018

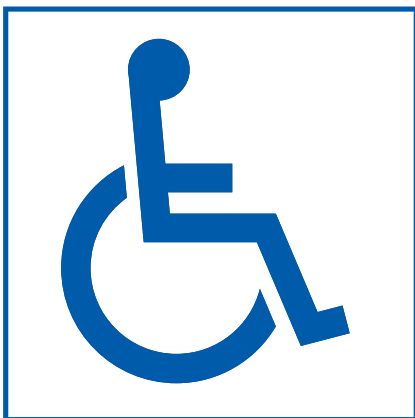
Міжнародний символ (знак) доступності (МСД)

Що таке міжнародний символ доступності? Це зображення фігури людини у візку на фоні квадрату або обрамленої квадратом.

Фігура людини у візку і напрям візка повинні бути повернуті направо. Колір, яким позначається людина у візку, і колір фону мають бути

контрастними. Переважно колір фону обирають синім, а колір фігури людини у візку і колір обрамлення – білим.

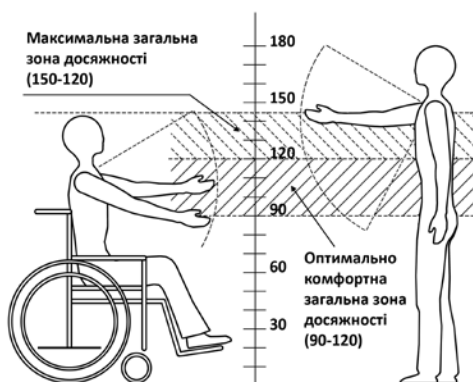
Спільні зони досяжності для людини в колясці та дорослої людини.

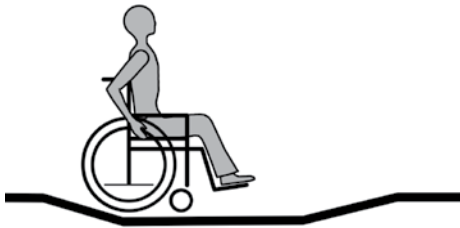
Для безперешкодного пересування МГН, зокрема особам з ураженням опорно-рухового апарату, важливо, щоб в місцях перетину тротуару/пішохідних доріжок з проїзною частиною були понижені бордюри і похилі (пандуси) (пункт І.2 Анкети).

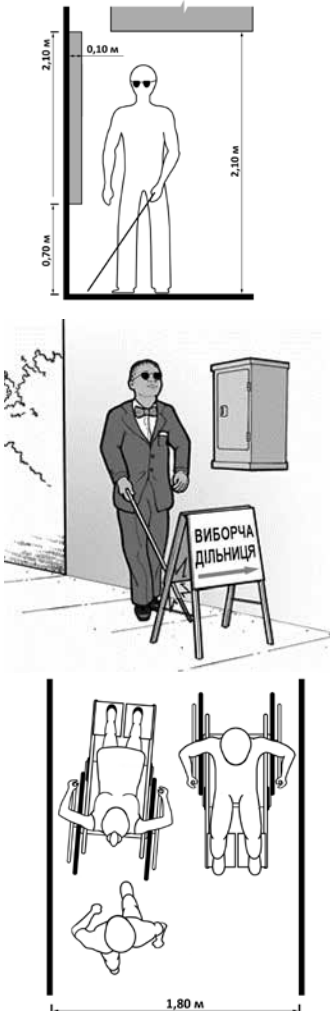
На шляхах руху до приміщень, де розташовуються виборчі дільниці часто присутні перешкоди у вигляді горизонтальних конструкцій, або гілок рослин. Відстань до наявних горизонтальних конструкцій, або гілок рослин, над шляхами руху має становити не менше 2,1 м.

Щодо перешкод, у вигляді виступаючих над поверхнею підлоги конструкцій, або гілок рослин – вони не можуть виступати на шляхи руху більше ніж на 0.1 м.

Є випадки, коли шляхи руху в коридорах, приміщеннях, галереях тощо вільні, їх ширина має бути не менше 1,8 м. Ця вимога є важливою для того, щоб при зустрічному русі була можливість роз'їхатися особам в кріслах колісних.

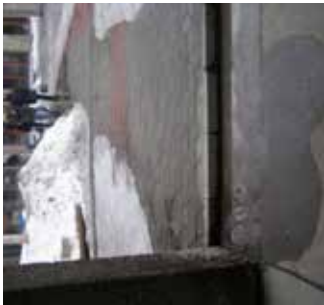
Відсутність перешкод на шляхах руху по прилеглий території: 3.1. Відстань до горизонтальних конструкцій, або гілок рослин, над шляхами руху становить мінімум 2,1 м. 3.2. Відстань від поверхні доріжки до виступаючих над нею конструкцій, або гілок рослин, становить не більше ніж 0,7 м. 3.3. Конструкції, або гілки рослин, не виступають на шляхи руху більше ніж на 0,1 м. <i>Примітки: на шляху до входу – колонада, що підтримує 2-й поверх закладу; колони не мають контрастного позначення чи тактильного попереджувального поясу.</i>	-	-	-
